**ЗАКЛЮЧЕНИЕ СТРОИТЕЛЬНО-ТЕХНИЧЕСКОЙ  
ЭКСПЕРТИЗЫ**

по результатам визуального осмотра и инструментального  
контроля строительные конструкции и коммуникации здания  
школы/ Лит.А /, расположенного по адресу: Алтайский край,  
Топчихинский район, с.Хабазино, ул.Ленина, д.26 , с целью  
получения объективных данных, для оценки технического  
состояния на момент обследования, установления соответствия  
требованиям «Технического регламента о безопасности зданий и  
сооружения» №384 ФЗ-РФ от 30.12.2009г, посредством  
определения соответствующих качественных характеристик и  
поддержания их в процессе продолжительной эксплуатации,  
осуществляемых на всех этапах жизненного цикла

г. Барнаул 2025г.

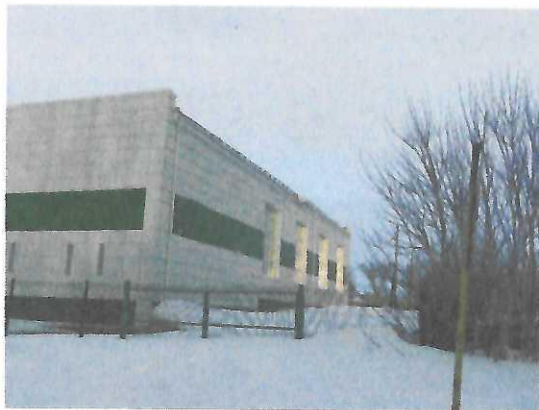
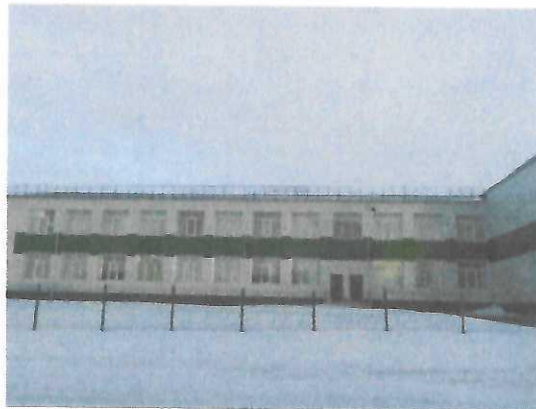
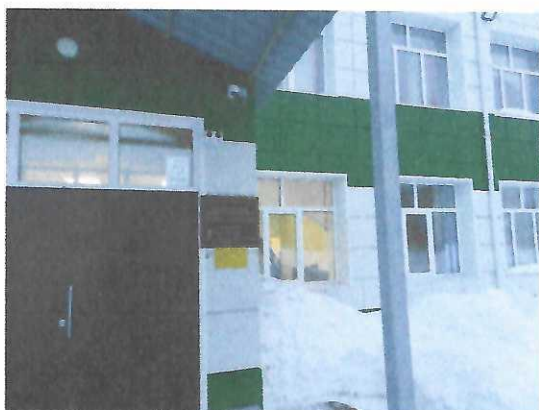
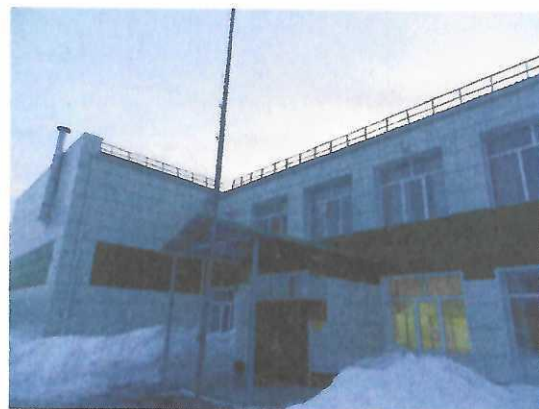
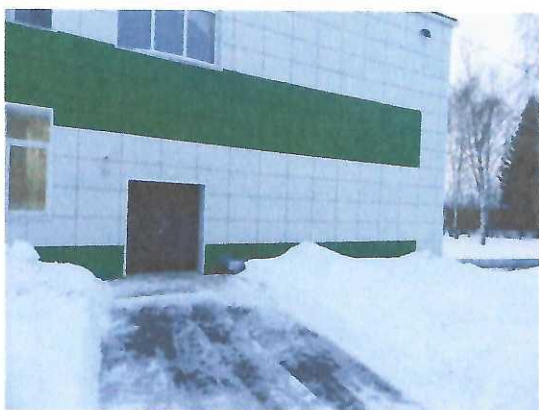
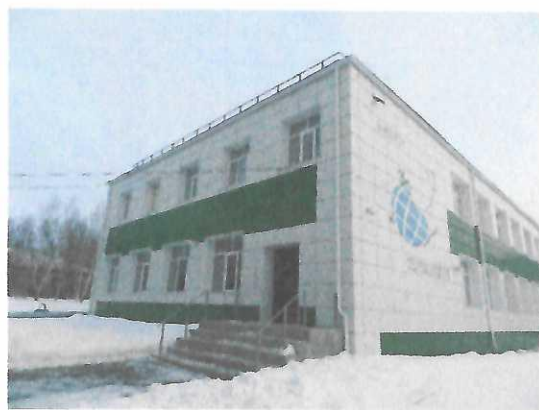
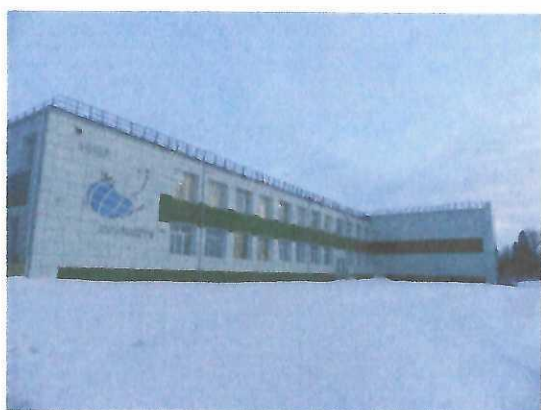
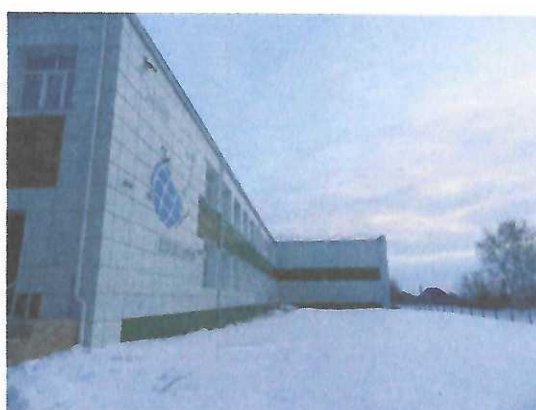
Фасады здания школы на момент обследования  
Внешняя отделка выполнена металлокассетами с декоративной отделкой

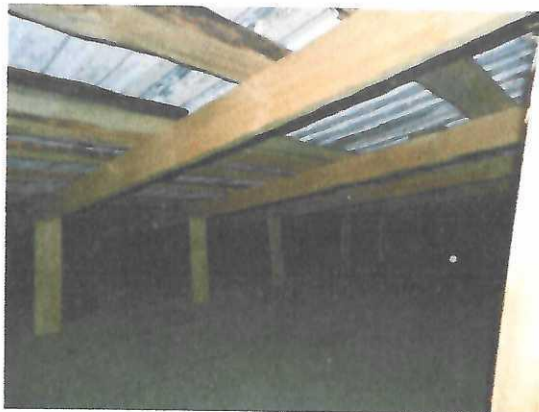
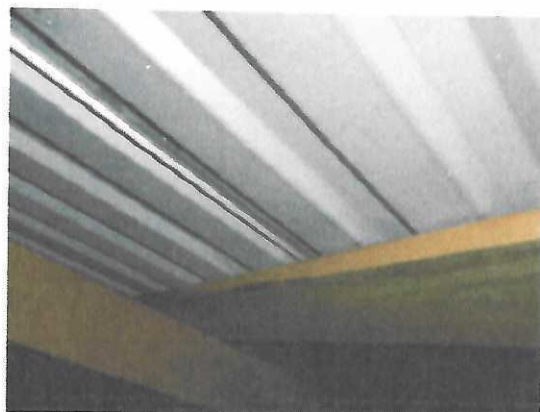
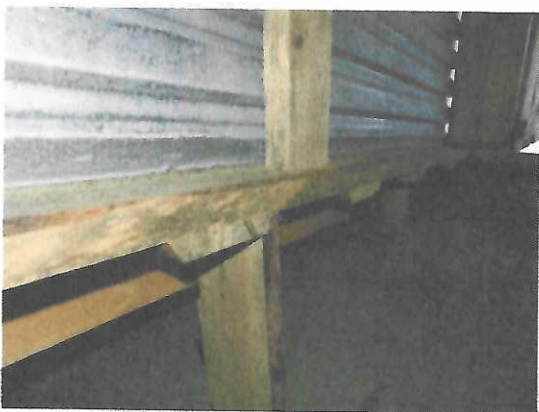
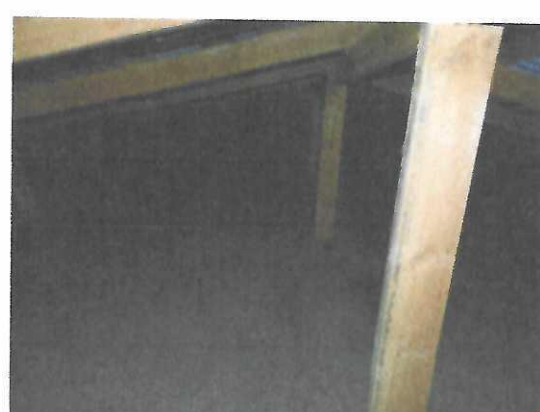
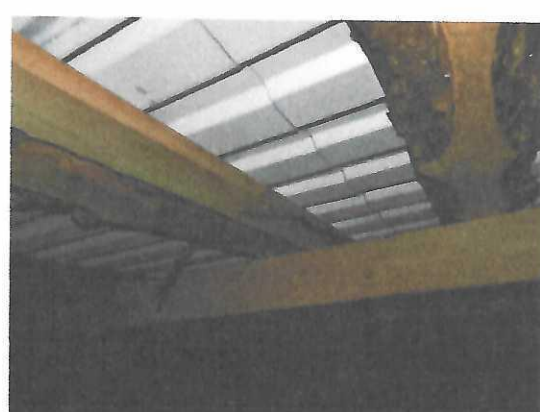
На момент обследования конструкций крыши установлено отсутствие протекания и замачивания обрешетки и стропильных ног, элементов кустарного усиления конструкций, наличие плитного утеплителя, отсутствие ветрозащиты поверх утеплителя и настила для обслуживания конструкций

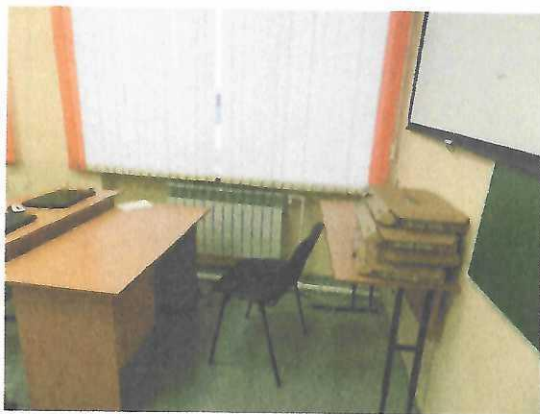
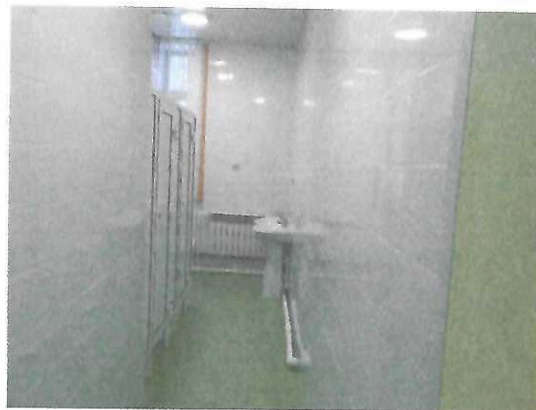
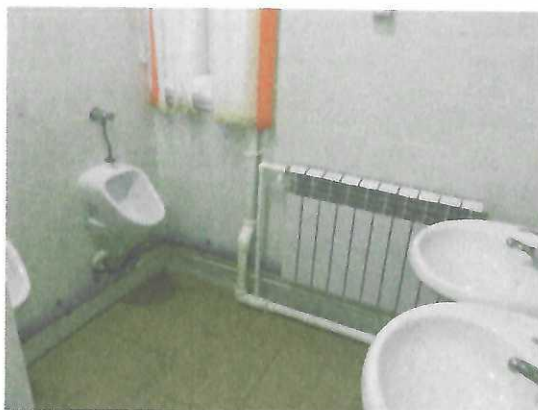
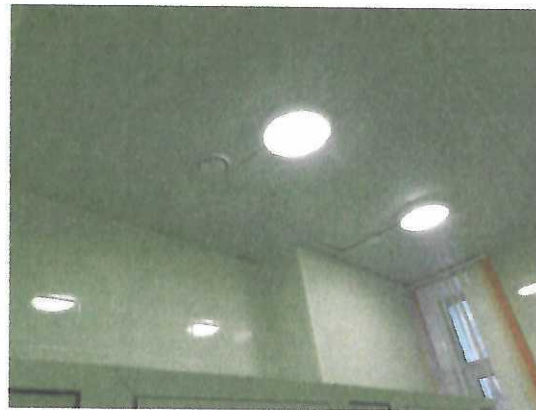
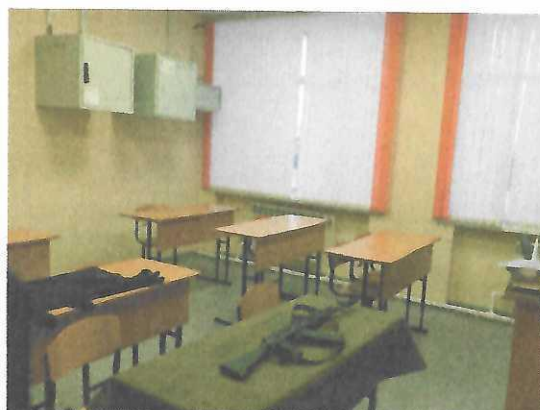
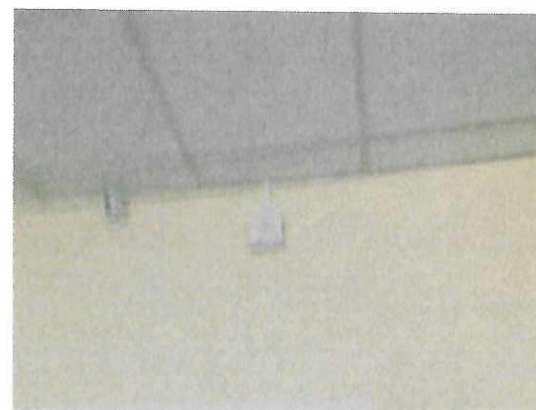
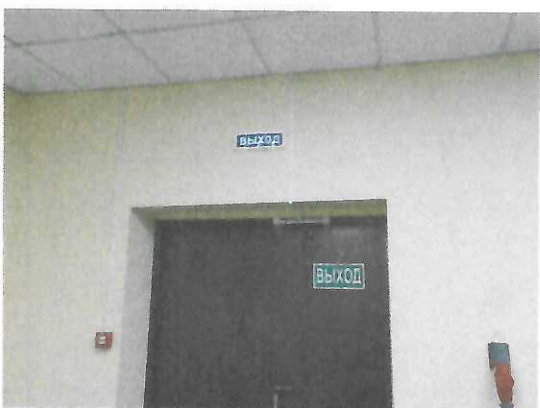
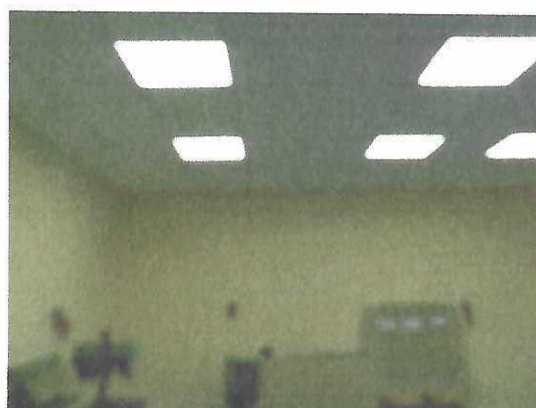
Внутренний вид помещений здания школы на момент обследования  
Установлено отсутствие трещин осадочного характера, следу замачивания  
конструкций, их не нормированные прогибы

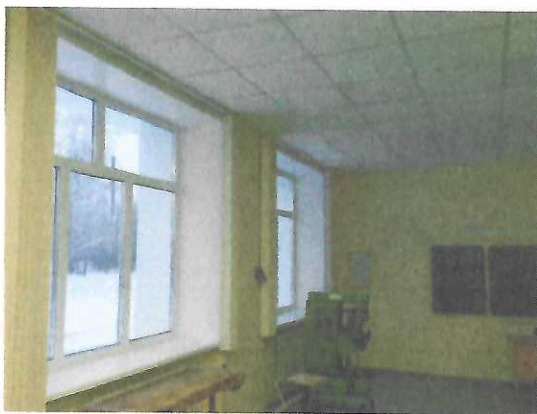
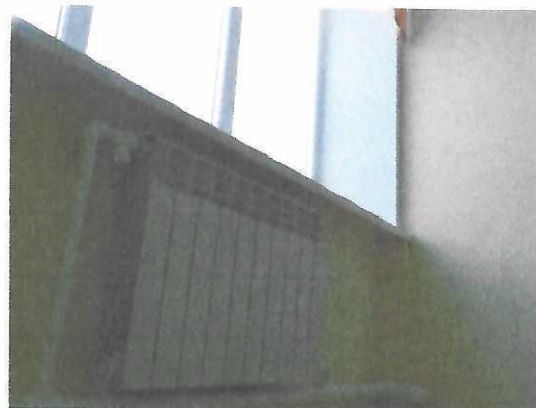
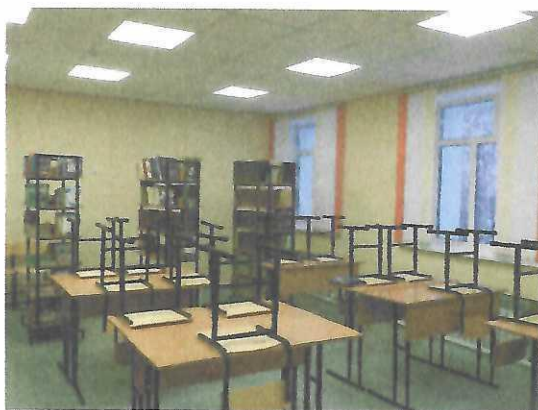
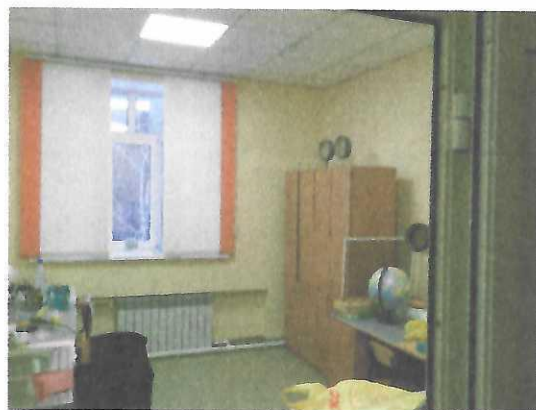
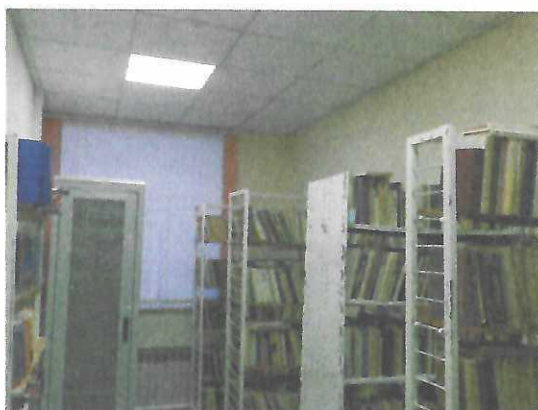
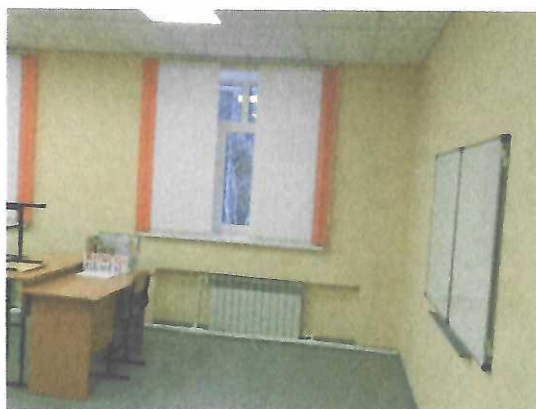
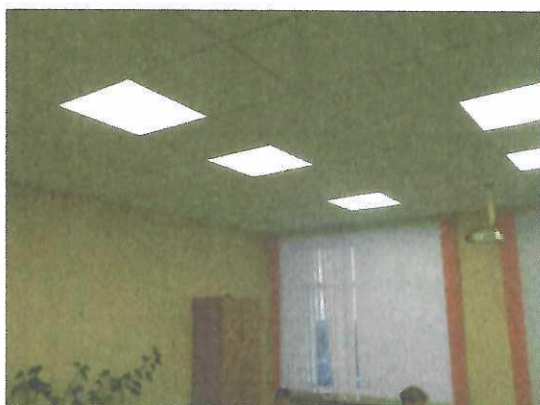
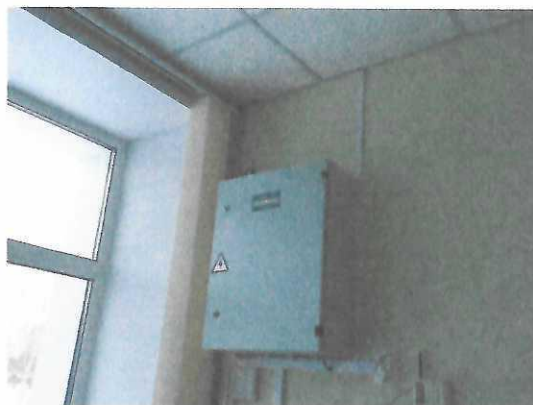
Внутренний вид помещений здания школы на момент обследования  
Установлено отсутствие трещин осадочного характера, следы замачивания  
конструкций, их не нормированные прогибы

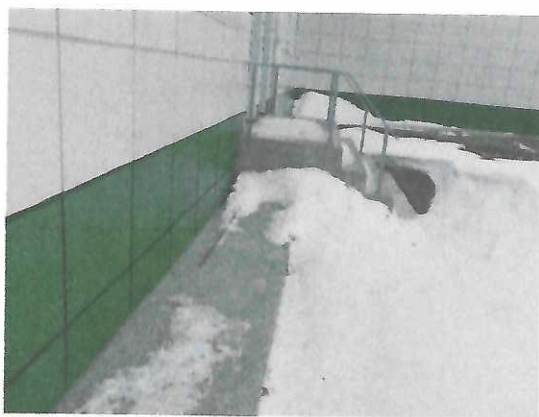
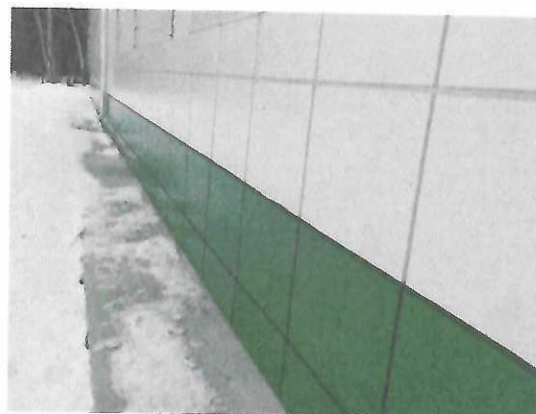
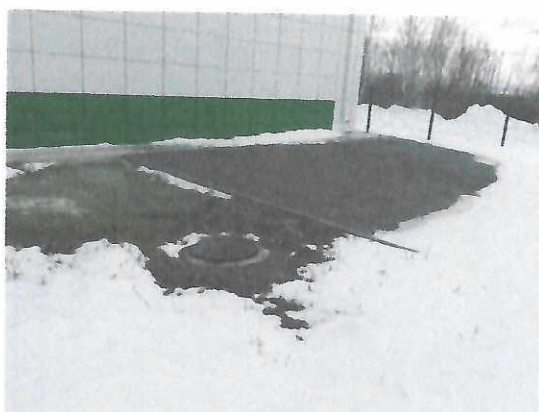
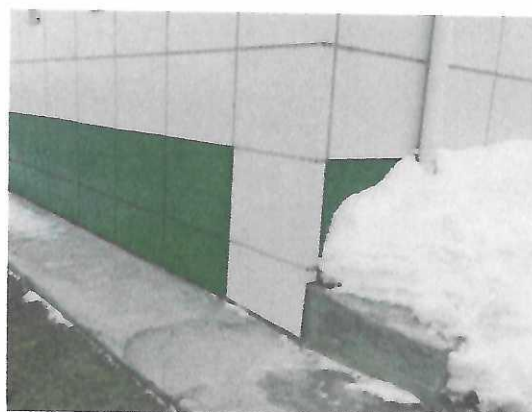
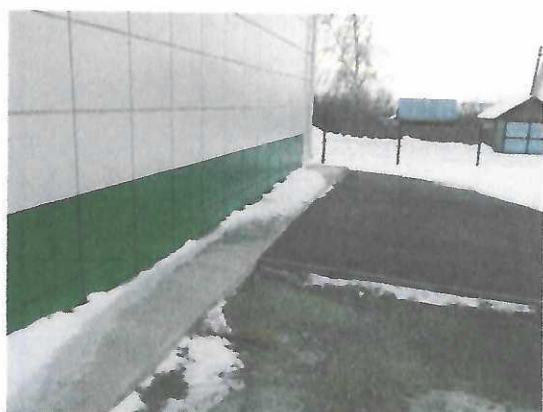
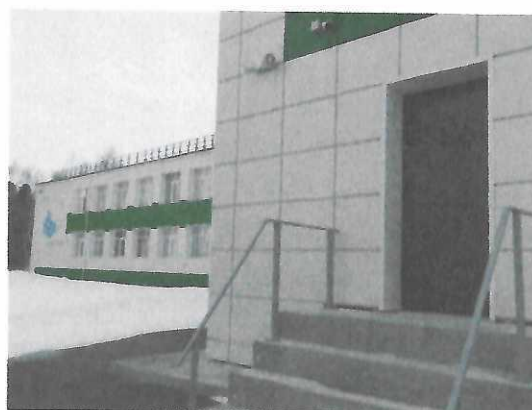
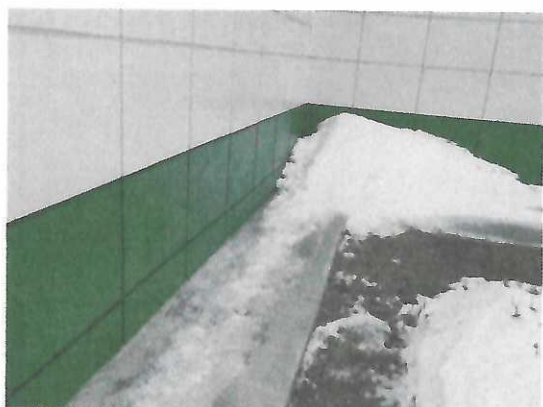
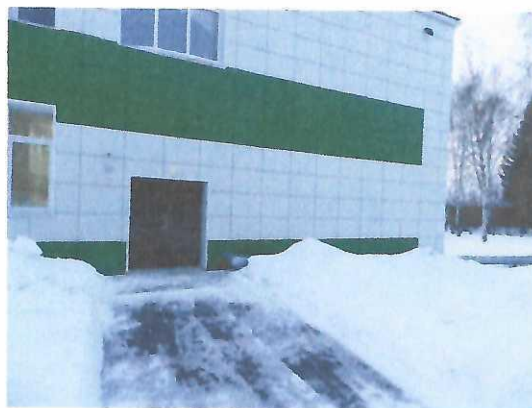
Внутренний вид помещений здания школы на момент обследования  
Установлено отсутствие трещин осадочного характера, следов замазывания  
конструкций, их не нормированные прогибы

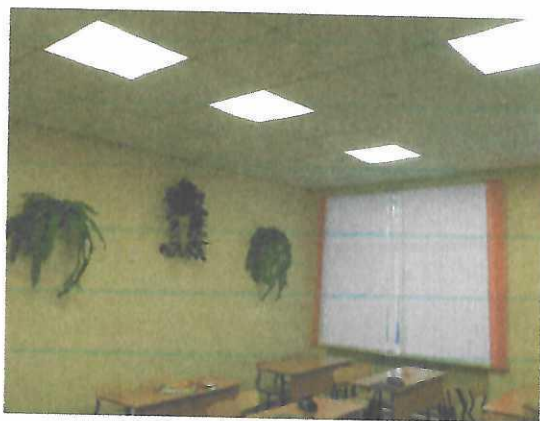
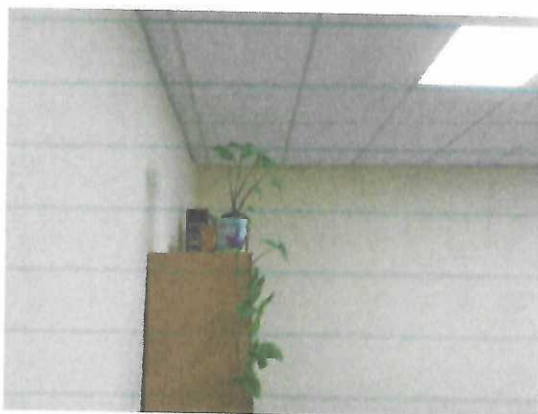
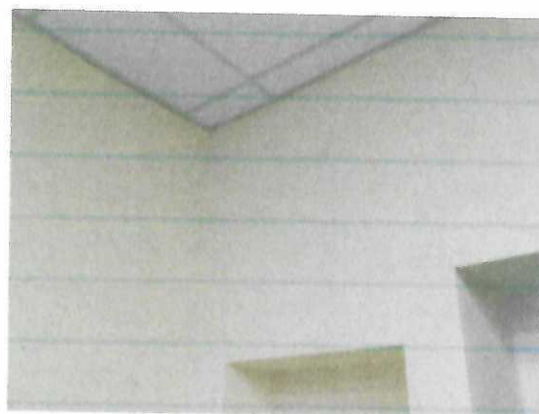
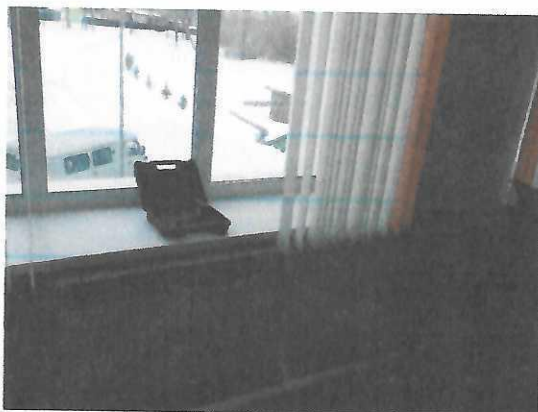
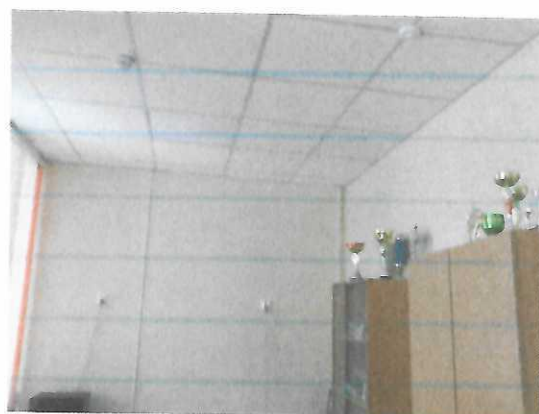
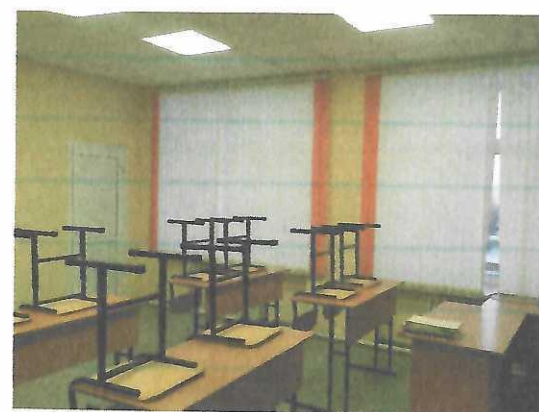
Внутренний вид помещений здания школы на момент обследования  
Установлено отсутствие трещин осадочного характера, следы замачивания  
конструкций, их не нормированные прогибы
